COMUNE DI SERRE

INTERVENTI DI RISANAMENTO E PREVENZIONE DEL DISSESTO IDROGEOLOGICO DA  
REALIZZARSI SULLA STRADA VIA UMBERTO I

**PROGETTO DEFINITIVO - ESECUTIVO**

RELAZIONE FOTOGRAFICA

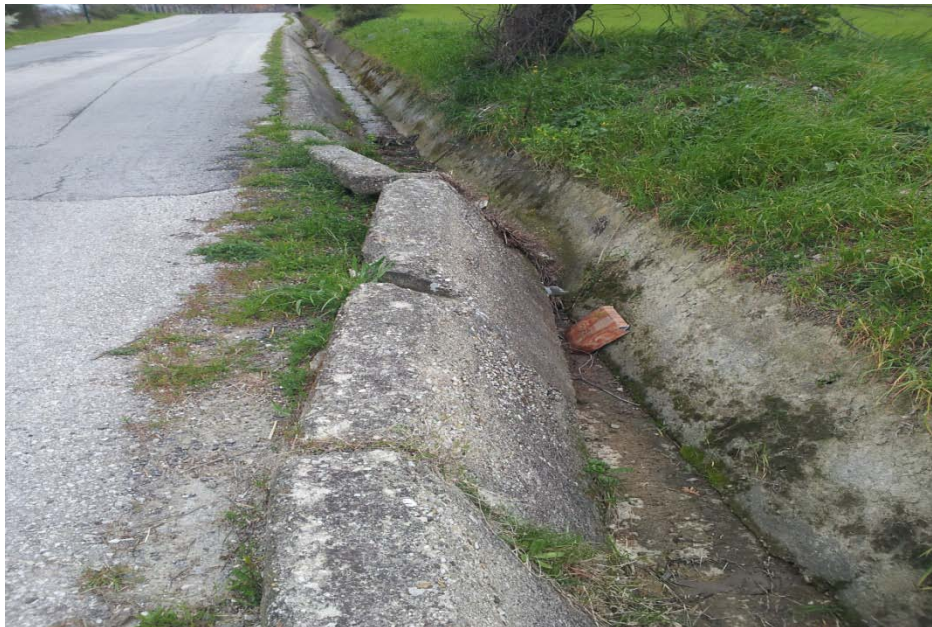
**FOTO  
N. 3**

Si riporta la documentazione fotografica, dalla quale si evincono le problematiche delle zone di intervento e i relativi fenomeni di ammaloramento della sede stradale

**1. INTERVENTO 1 TRATTO A-B FOGLIO 1**

Demolizione e ricostruzione ala cunetta deformata lato DX;  
Fresatura e realizzazione del tappetino stradale di usura (3,00 cm.);  
Ripulitura cunetta esistente in DX, SX.
